## ANEXO FOTOGRÁFICO DA VISTORIA IN LOCO

*Diagnóstico visual do estado de conservação predial e inventário do acervo remanescente do único ativo da Massa Falida*

| <b>Falida</b> | MASSA FALIDA DE HOTEL PELOURINHO LTDA. — CNPJ 14.511.398/0001-35 |
| <b>Data da vistoria</b> | 01 de setembro de 2026 |

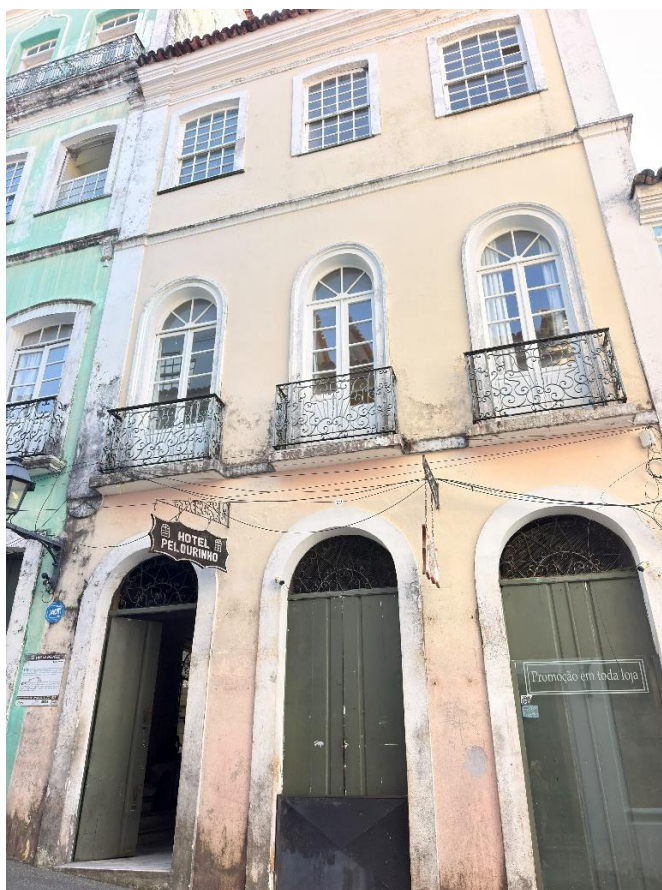
Registro F-01 — Fachada externa — Rua das Portas do Carmo, nº 20/22

| <b>Elementos visíveis</b> | Prédio colonial de 3 (três) pavimentos, esquadrias de madeira, letreiros das lojas do térreo e desgaste superficial de reboco e pintura na fachada. |
| <b>Situação constatada</b> | Ocupação parcial — desgaste externo |
| <b>Nível de risco</b> | Médio |
| <b>Legenda técnica</b> | Vista geral da fachada do imóvel único da Massa Falida. Confirma-se a edificação colonial de três pavimentos referida no relatório de vistoria, com sinais visíveis de intemperismo e ausência de manutenção externa. |

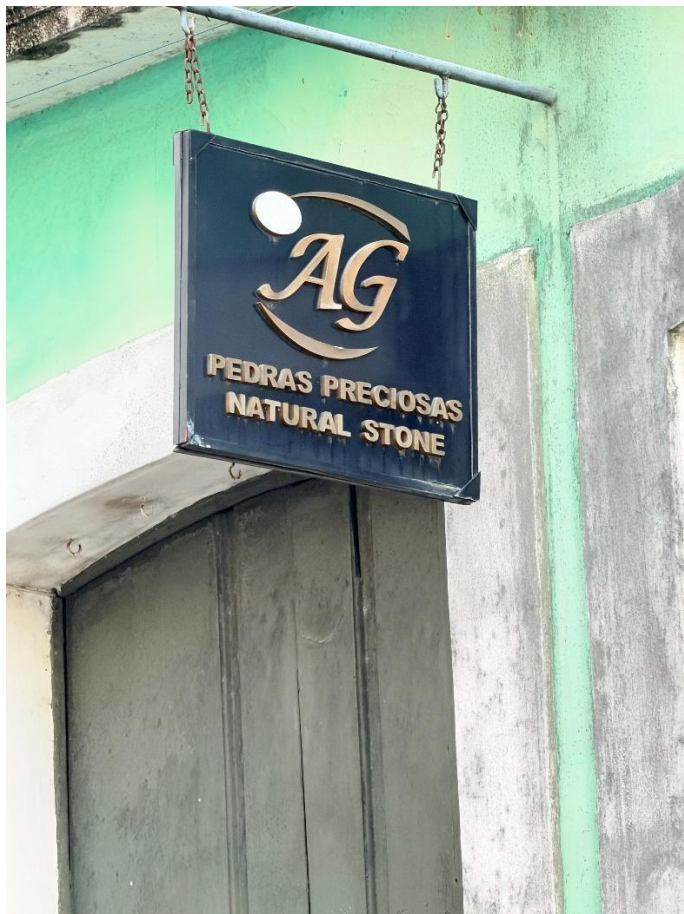
**Registro F-02 — Fachada térrea — entrada da loja identificada como "Antonia Gema"**

| <b>Elementos visíveis</b> | Letreiro metálico suspenso com a identificação comercial "AG Pedras Preciosas Natural Stone", fixado por correntes na fachada. |
| <b>Situação constatada</b> | Loja em funcionamento |
| <b>Legenda técnica</b> | Sinalização comercial do estabelecimento cuja responsável, Sra. Kathany Cristina Alves, foi ouvida na diligência e informou pagar aluguel à Sra. Elisabeth Soares de Moura. |

| <b>Observação</b> | A fachada identifica o estabelecimento como "AG Pedras Preciosas Natural Stone", ao passo que a responsável designou a loja como "Antonia Gema". Recomenda-se confirmar a denominação exata (nome fantasia/razão social) no ato da notificação. |

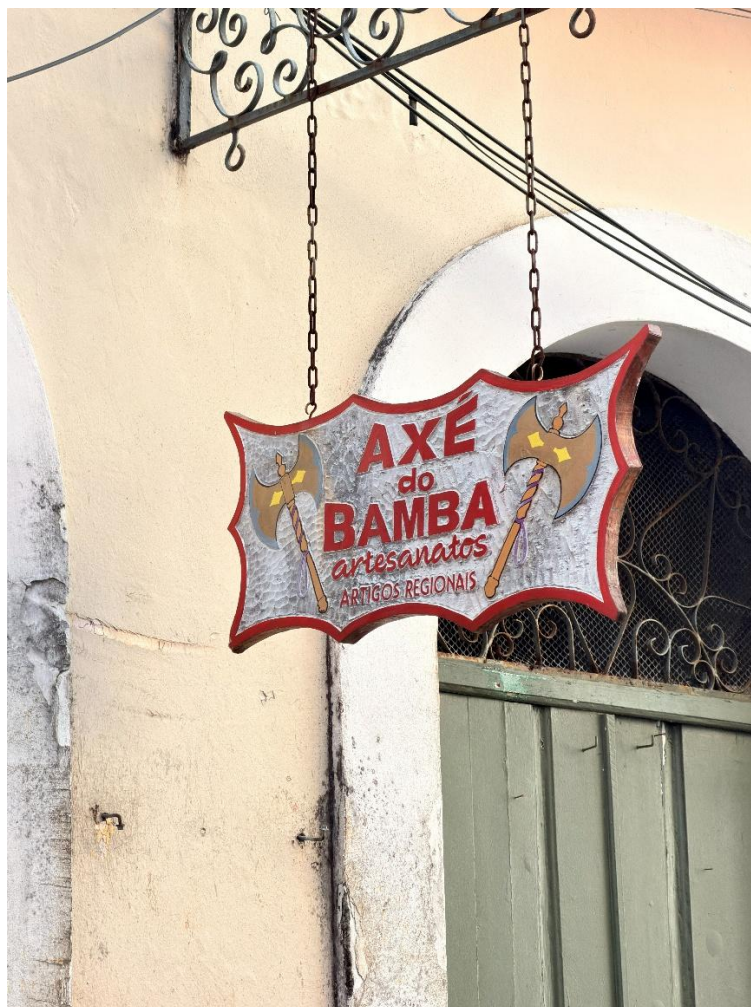
**Registro F-03 — Fachada térrea — entrada da loja "Axé do Bamba Artesanatos"**

| <b>Elementos visíveis</b> | Letreiro de madeira entalhada com a inscrição "Axé do Bamba Artesanatos — Artigos Regionais". Porta de acesso fechada no momento da vistoria. |
| <b>Situação constatada</b> | Loja fechada — sem atividade há cerca de duas semanas |
| <b>Nível de risco</b> | Médio |
| <b>Legenda técnica</b> | Segundo estabelecimento comercial do térreo, encontrado fechado. Conforme relatado pela responsável da loja vizinha, a paralisação já dura cerca de duas semanas, circunstância que reduz o grau de vigilância informal do imóvel. |

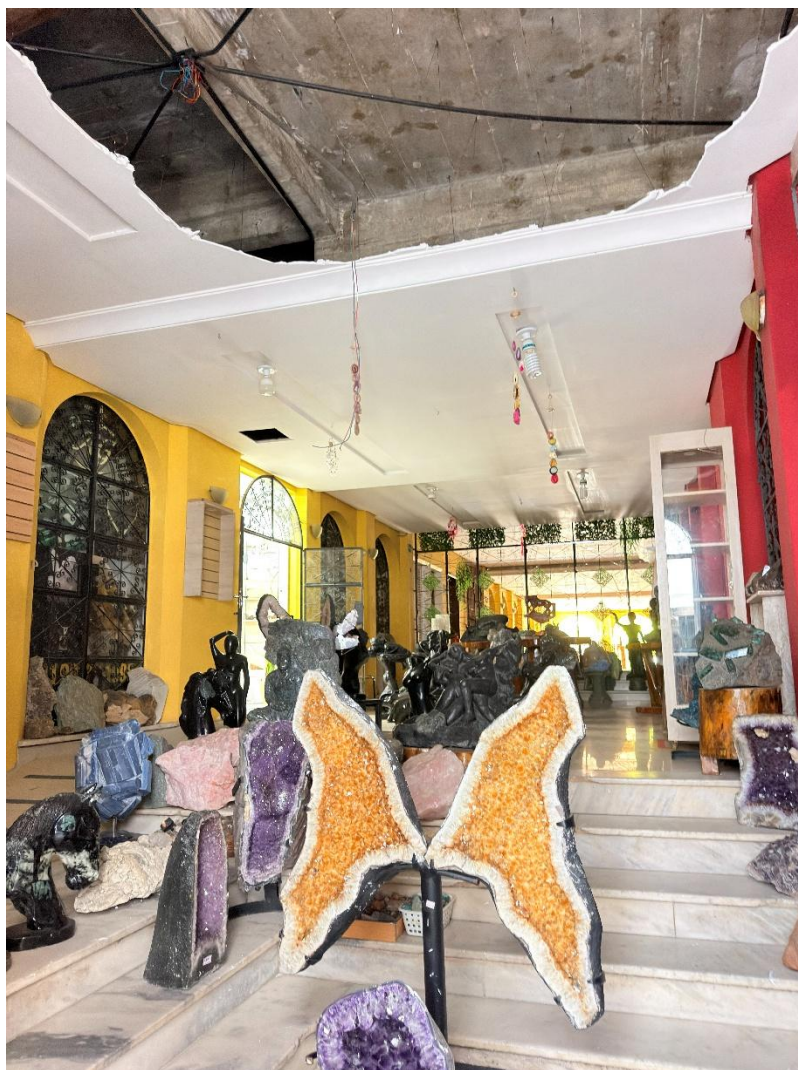
**Registro F-04 — Interior da loja "Antonia Gema" — área de atendimento**

| <b>Elementos visíveis</b> | Colapso do forro de gesso com exposição da laje e de fiação elétrica ativa e desprotegida, pendente sobre a área de circulação de clientes. |
| <b>Situação constatada</b> | Avaria grave — risco elétrico ativo |
| <b>Nível de risco</b> | <b>Crítico</b> |
| <b>Legenda técnica</b> | Achado técnico de maior gravidade da vistoria: o rompimento do forro expõe fiação elétrica energizada sobre área de circulação de público, configurando risco concreto de choque elétrico e de incêndio em edificação de estrutura predominantemente combustível. |

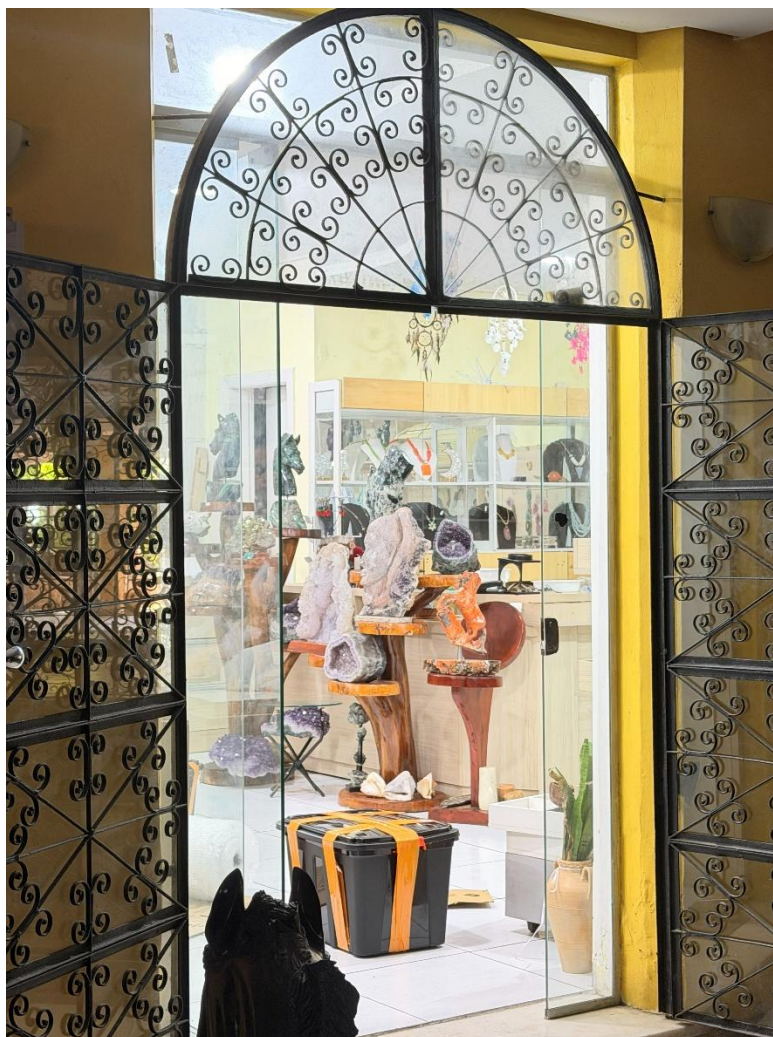
**Registro F-05 — Acesso à loja "Antonia Gema" pela via pública**

| <b>Elementos visíveis</b> | Portal em arco de cantaria histórica e portão pantográfico de ferro, encontrado aberto no horário comercial. |
| <b>Situação constatada</b> | Perímetro conservado neste ponto |
| <b>Legenda técnica</b> | Registro do acesso comercial em bom estado de conservação estrutural, contrastando com as fragilidades de perímetro identificadas em outros pontos da edificação (janelas e vidraças — v. F-13, F-18). |

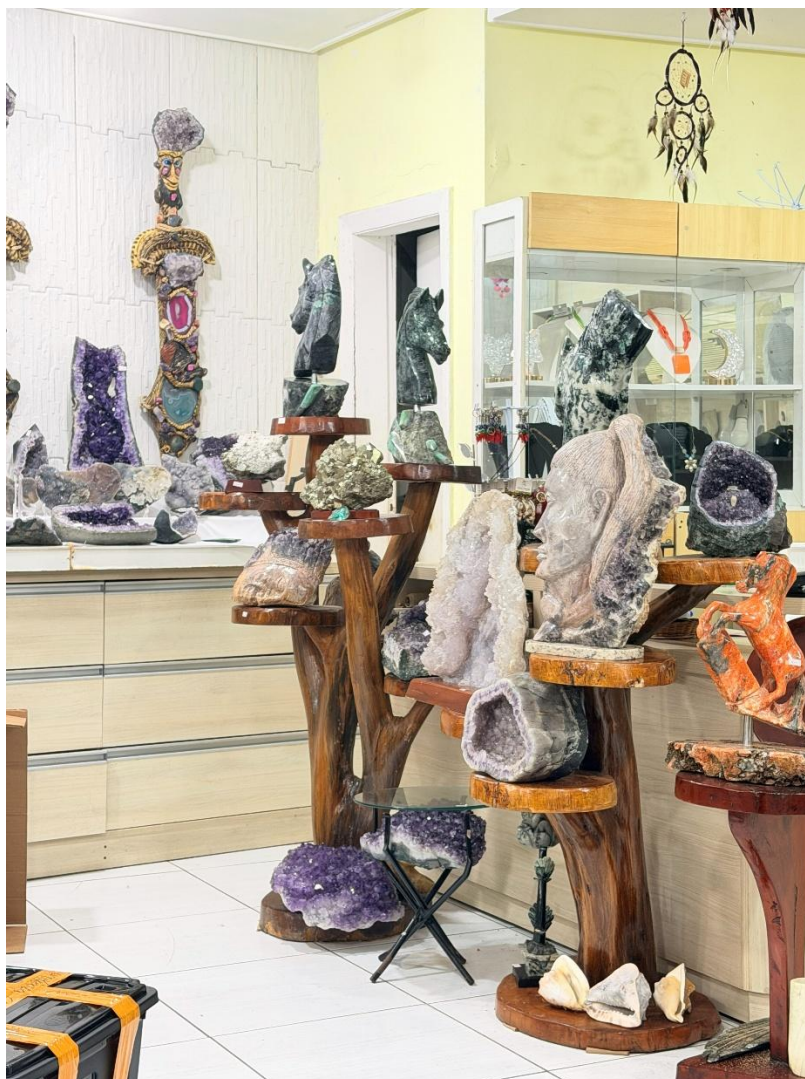
**Registro F-06 — Salão de exposição da loja "Antonia Gema"**

| <b>Elementos visíveis</b> | Expositores de madeira com pedras decorativas, geodos e cristais em exposição comercial. |
| <b>Situação constatada</b> | Loja em funcionamento |
| <b>Legenda técnica</b> | Área de exposição e venda em pleno uso comercial, o que evidencia a natureza onerosa e ativa da ocupação tratada no Capítulo IV da petição. |

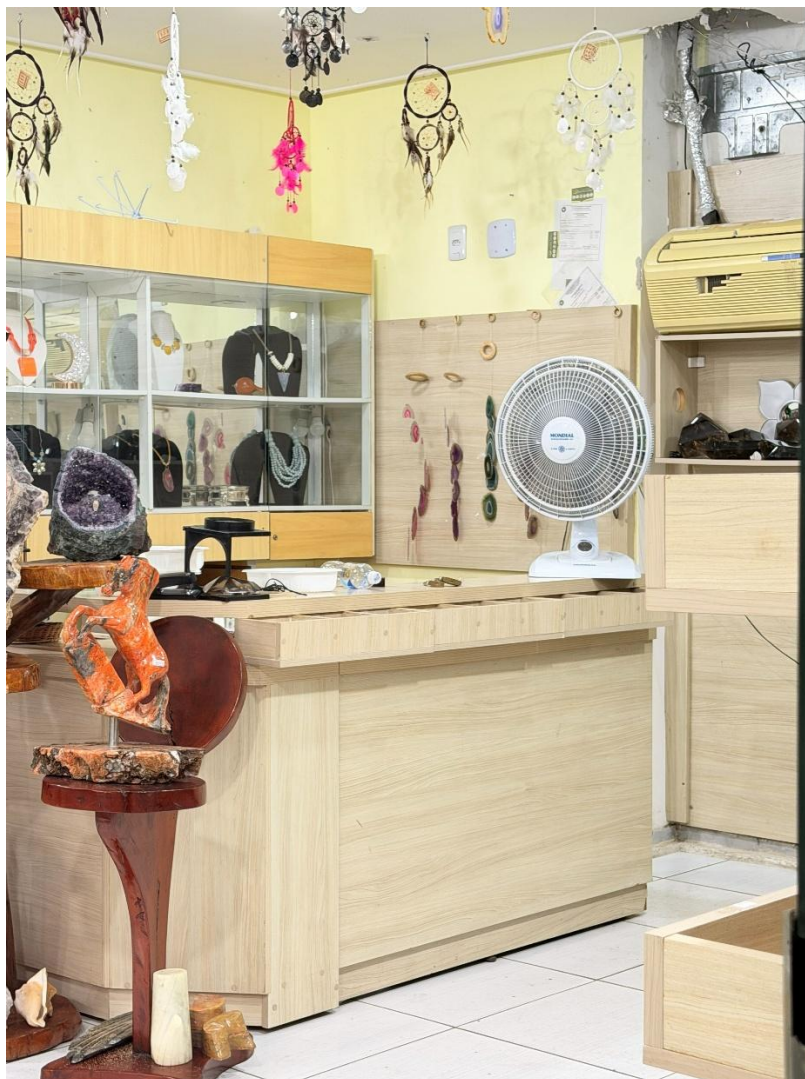
**Registro F-07 — Balcão de caixa e atendimento da loja "Antonia Gema"**

| <b>Elementos visíveis</b> | Balcão de atendimento, prateleiras com joias, equipamento de refrigeração e ar-condicionado em funcionamento. |
| <b>Situação constatada</b> | Loja em funcionamento |
| <b>Legenda técnica</b> | Instalações elétricas e de climatização ativas no ponto comercial, energizadas a partir do circuito interno do prédio referido no Capítulo III.3 da petição. |

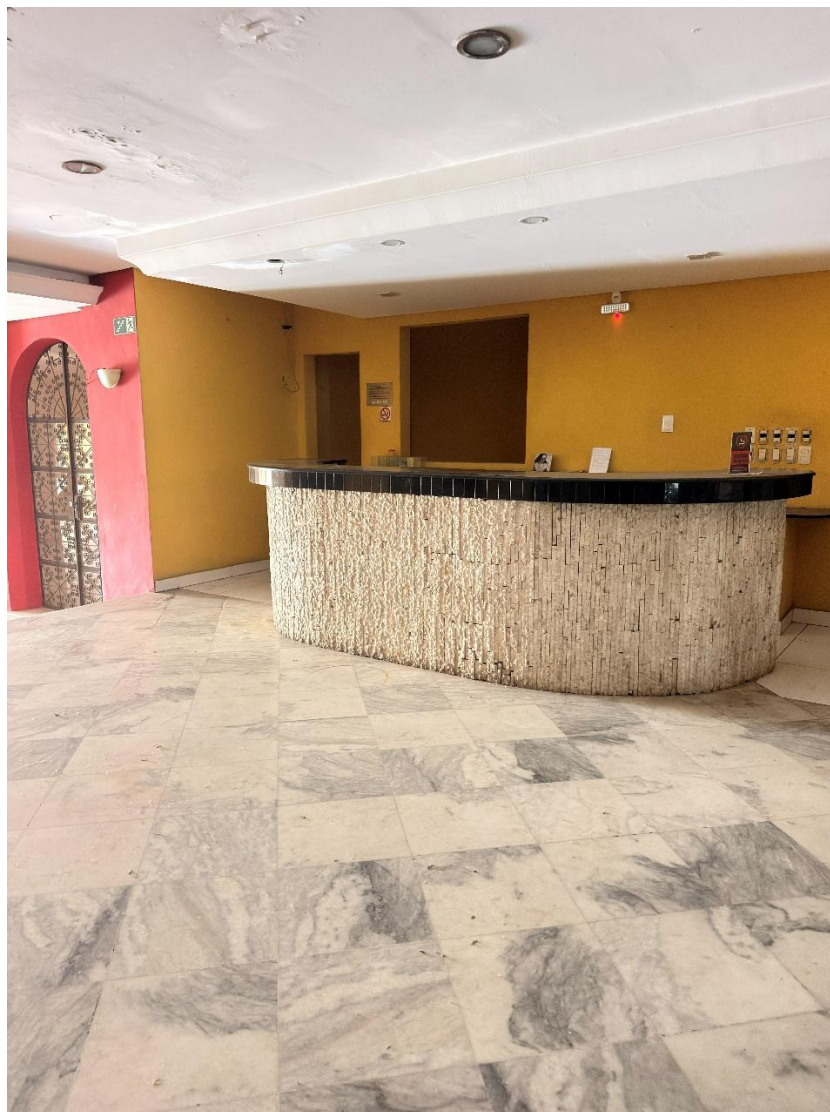
**Registro F-08 — Recepção principal do Hotel Pelourinho (desativada)**

| <b>Elementos visíveis</b> | Balcão de recepção revestido em pedra e granito, piso de mármore e teto de gesso rebaixado, sem mobiliário ou equipamentos. |
| <b>Situação constatada</b> | Desocupada |
| <b>Legenda técnica</b> | Área de recepção integralmente desativada, sem bens móveis remanescentes, íntegra do ponto de vista estrutural e com potencial de reativação. |

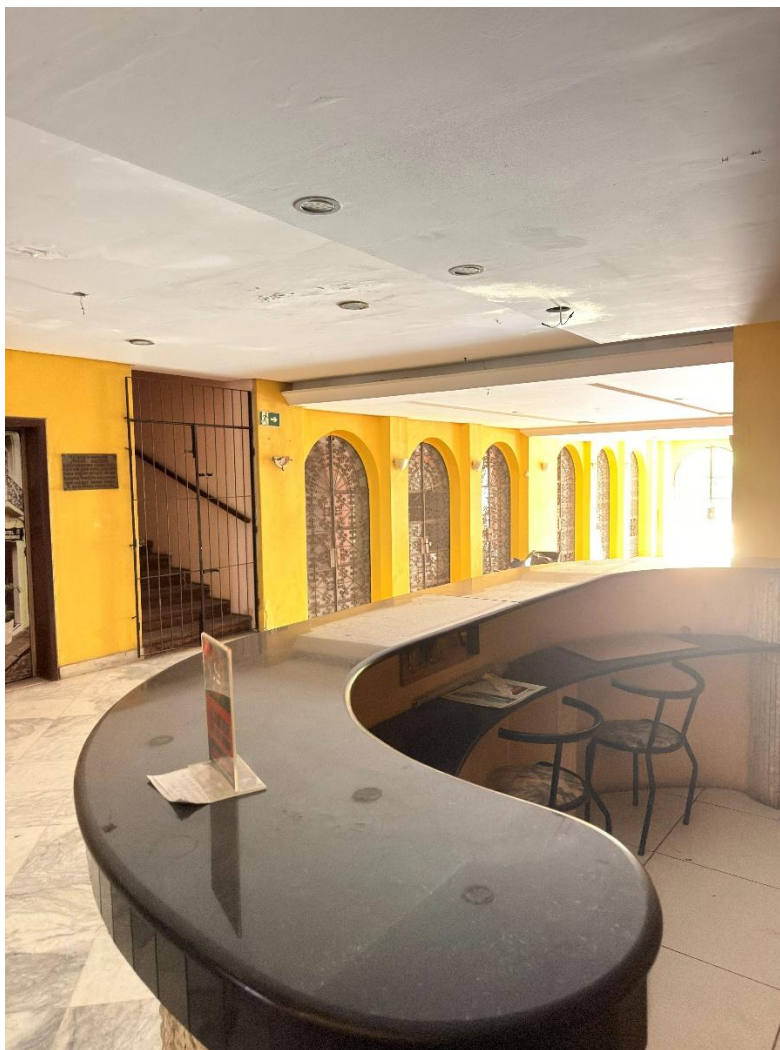
**Registro F-09 — Retaguarda da recepção — acesso à escadaria dos pavimentos superiores**

| <b>Elementos visíveis</b> | Portão pantográfico de ferro fechado com cadeado, bloqueando o acesso à escadaria que conduz aos pavimentos superiores. |
| <b>Situação constatada</b> | Acesso bloqueado por terceiro não identificado |
| <b>Nível de risco</b> | Médio |
| <b>Legenda técnica</b> | Único ponto de controle físico de acesso aos pavimentos superiores. O cadeado não está sob a guarda do Administrador Judicial, o que evidencia a anomalia de custódia relatada na petição. |

| <b>Remissão na petição</b> | Cap. V, alínea (c) — custódia em mãos de terceiro; Cap. VIII, medida (i) — troca de fechaduras. |

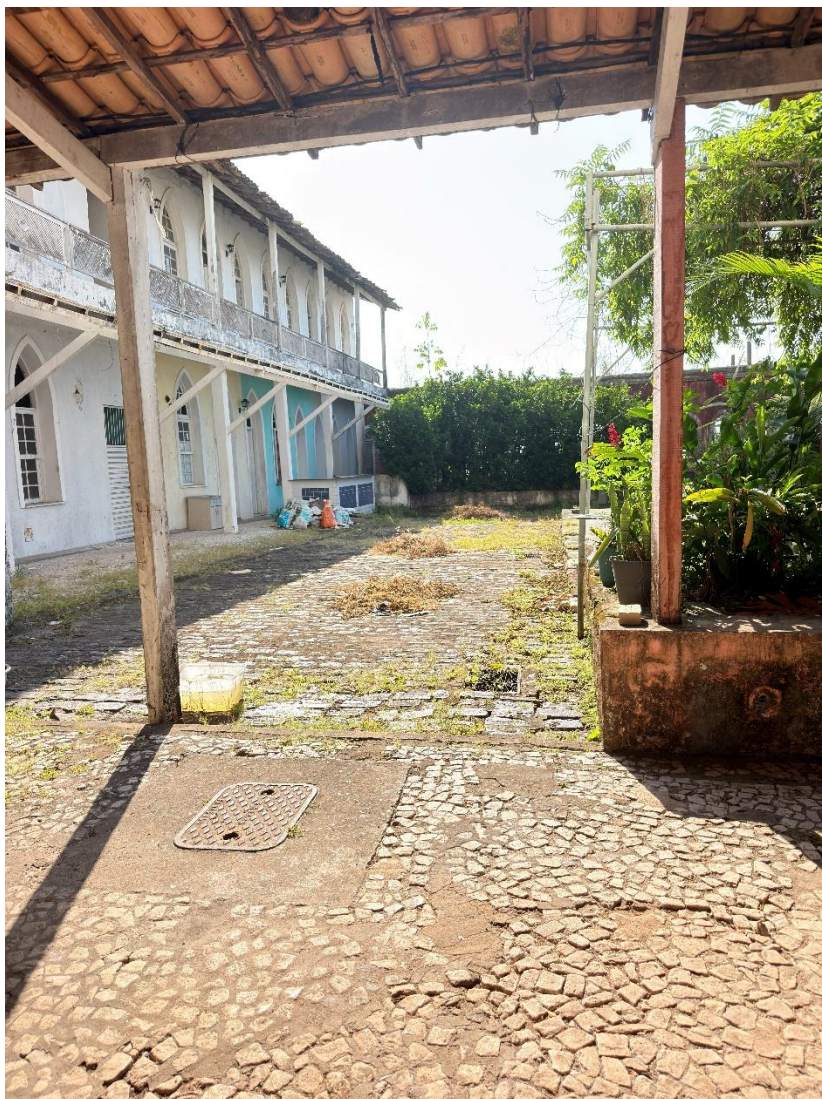
**Registro F-10 — Pátio interno do imóvel**

| <b>Elementos visíveis</b> | Piso de paralelepípedos com vegetação espontânea de médio porte, estruturas metálicas oxidadas e recipiente com água pluvial acumulada. |
| <b>Situação constatada</b> | Sem manutenção |
| <b>Nível de risco</b> | Médio |
| <b>Legenda técnica</b> | Área externa sem qualquer manutenção, com acúmulo de água pluvial em recipiente exposto — condição favorável à proliferação do mosquito Aedes aegypti, achado técnico adicional que recomenda atenção sanitária preventiva. |

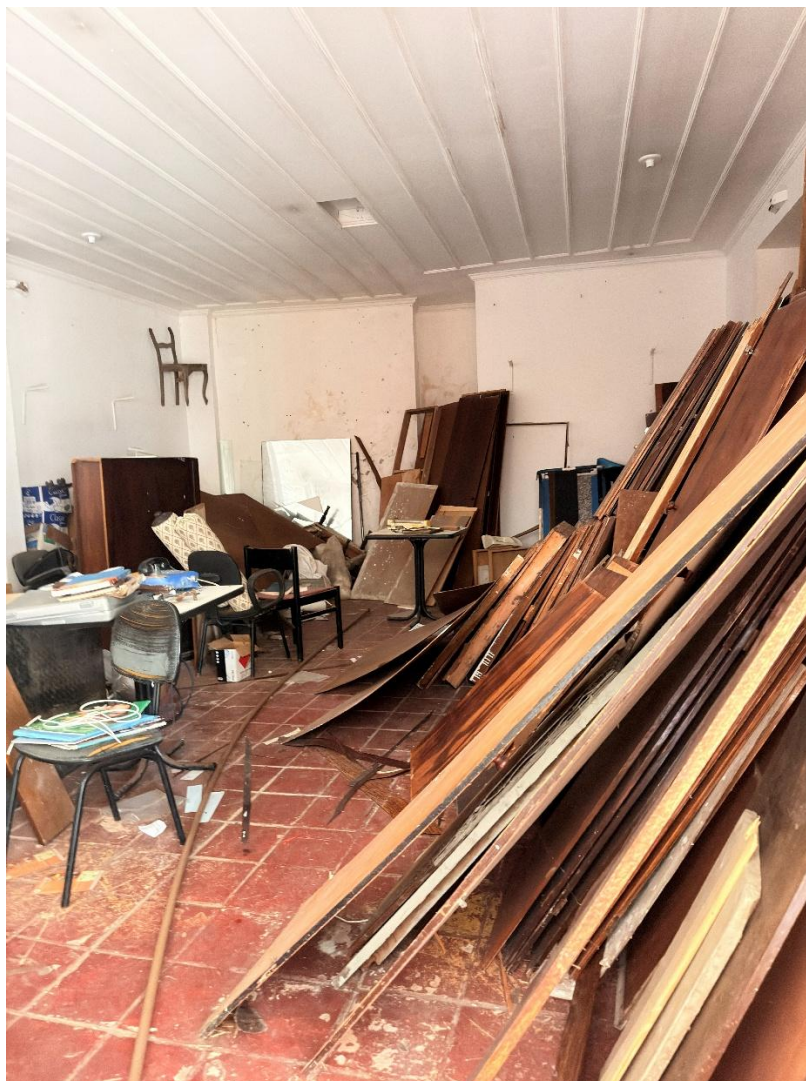
**Registro F-11 — Depósito / arquivo do (possível) antigo setor administrativo**

| <b>Elementos visíveis</b> | Madeiras de camas desmontadas empilhadas e mesa com pastas e documentos administrativos sob acúmulo de poeira. |
| <b>Situação constatada</b> | Desocupado |
| <b>Nível de risco</b> | Médio |
| <b>Legenda técnica</b> | Ambiente utilizado como depósito informal, com acúmulo de material lenhoso que aumenta a carga de incêndio do setor e documentação que pode conter registros contábeis relevantes à Massa. |

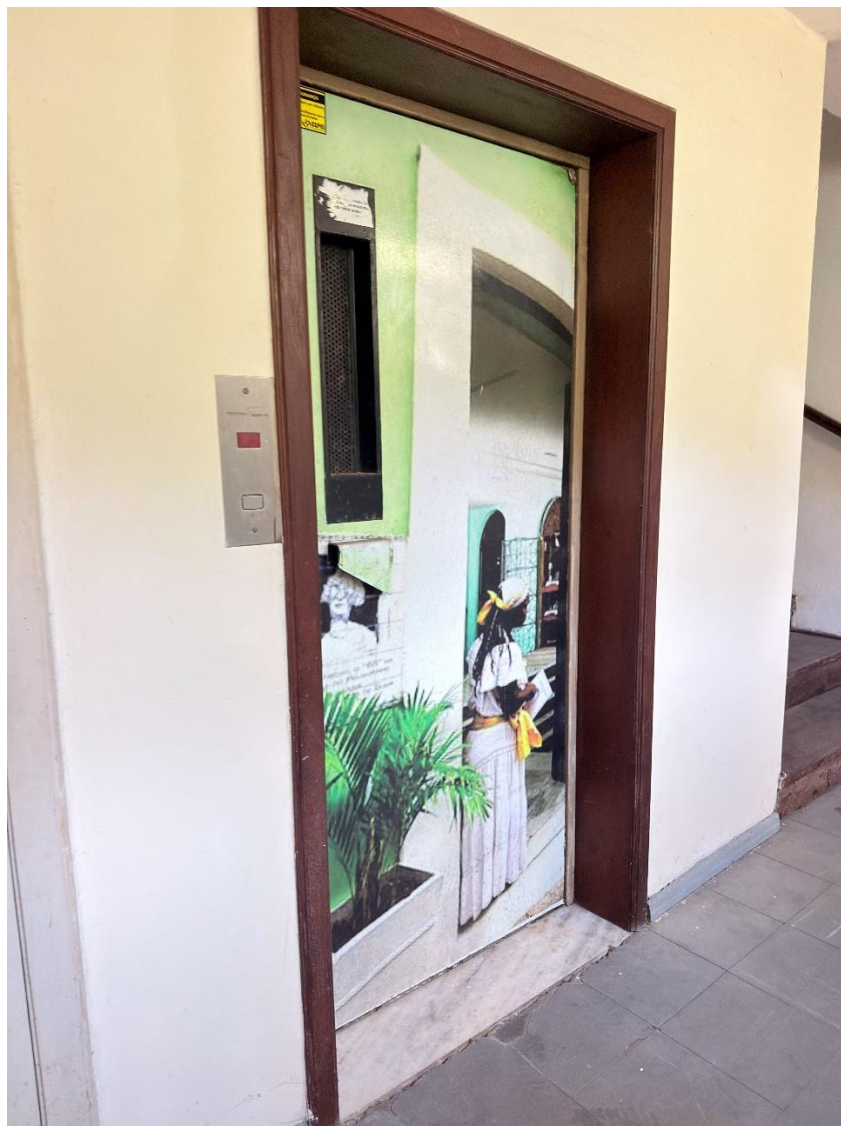
**Registro F-12 — Hall do elevador de passageiros**

| <b>Elementos visíveis</b> | Elevador inativo, com portas metálicas decoradas e botoeira sem energia. |
| <b>Situação constatada</b> | Inoperante |
| <b>Nível de risco</b> | Médio |
| <b>Legenda técnica</b> | Confirmação visual do elevador mencionado na descrição da edificação. O equipamento está desligado e demandará vistoria técnica especializada antes de eventual reativação por futuro adquirente. |

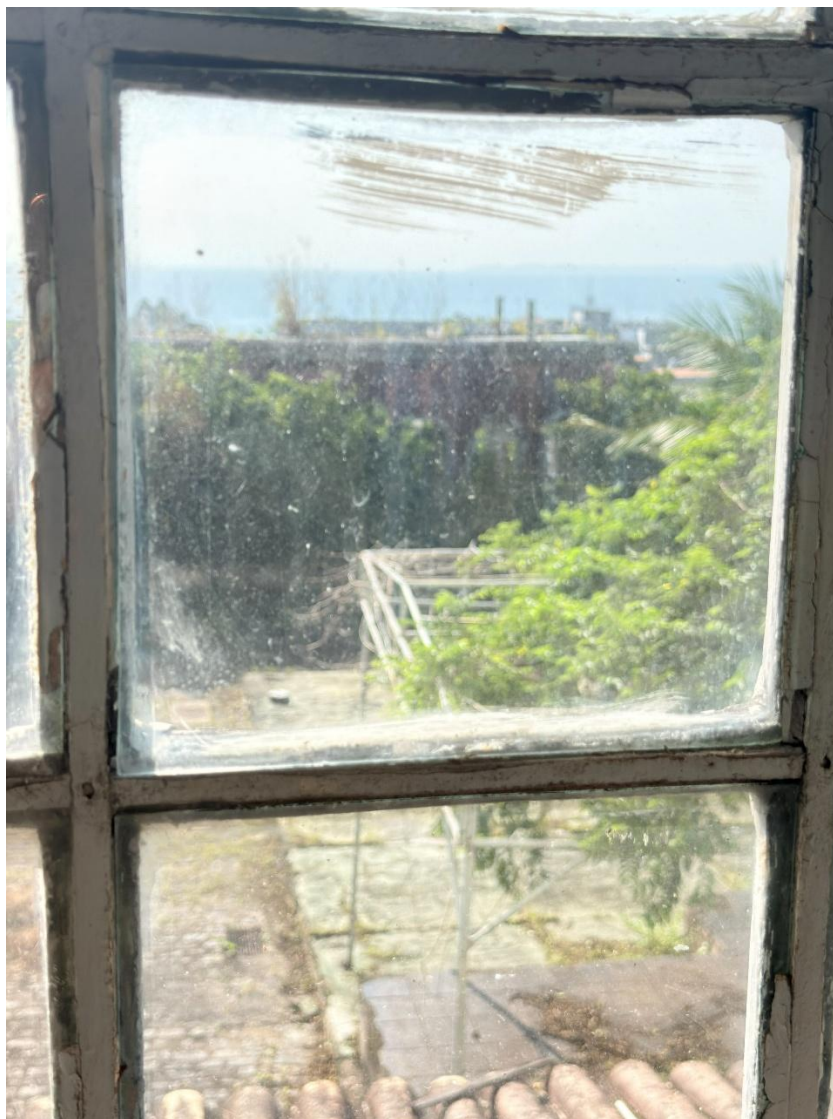
**Registro F-13 — Janela de corredor — pavimento superior**

| <b>Elementos visíveis</b> | Esquadria de madeira colonial com vidros íntegros |
| <b>Situação constatada</b> | Sem manutenção |
| <b>Nível de risco</b> | Médio |
| <b>Legenda técnica</b> | Esquadria estruturalmente íntegra, mas evidenciando ausência prolongada de manutenção, compatível com a inatividade dos pavimentos superiores. |

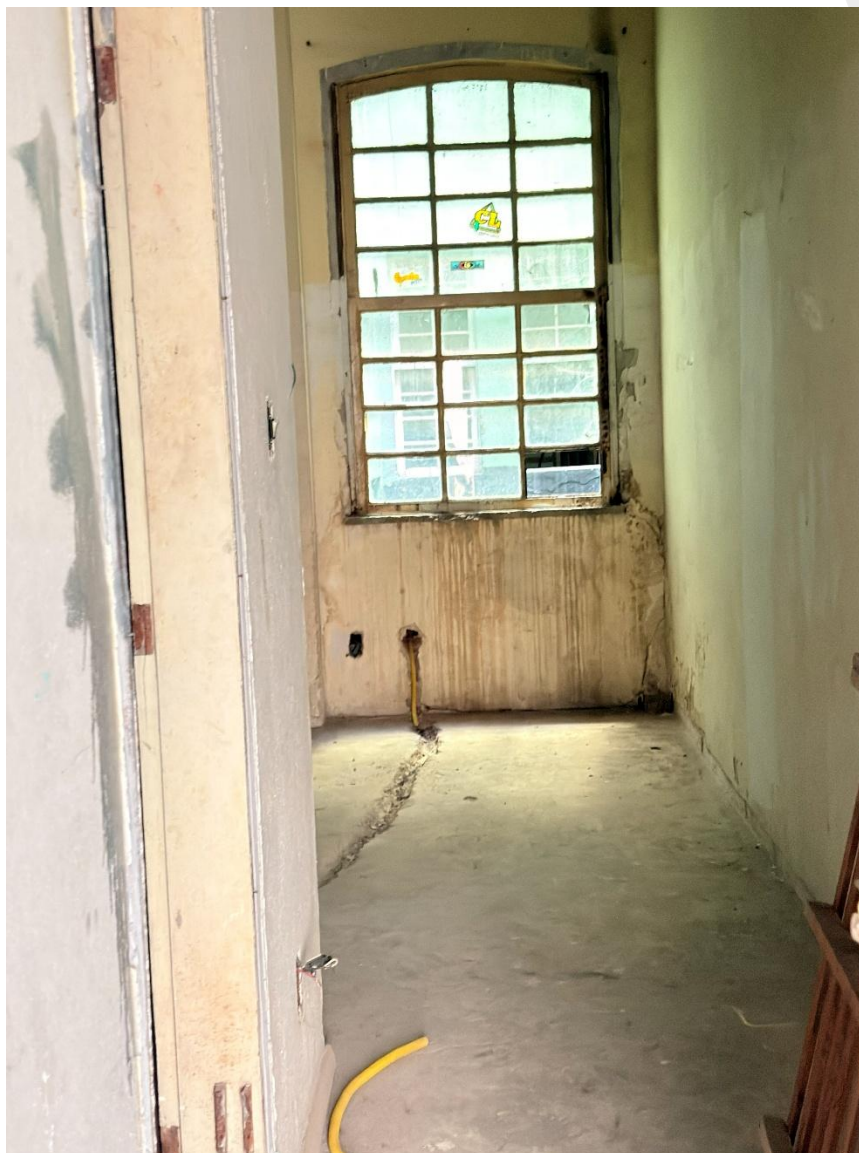
**Registro F-14 — Quarto de hóspedes — pavimento superior**

| <b>Elementos visíveis</b> | Conduíte elétrico exposto sobre o piso de concreto e infiltração ativa nas paredes ao fundo, próxima a janela com vidros quebrados. |
| <b>Situação constatada</b> | Avaria/Risco |
| <b>Nível de risco</b> | Alto |
| <b>Legenda técnica</b> | Apartamento com fiação exposta no piso — risco de tropeço em futuras vistorias — e infiltração ativa associada à janela danificada registrada em F-18. |

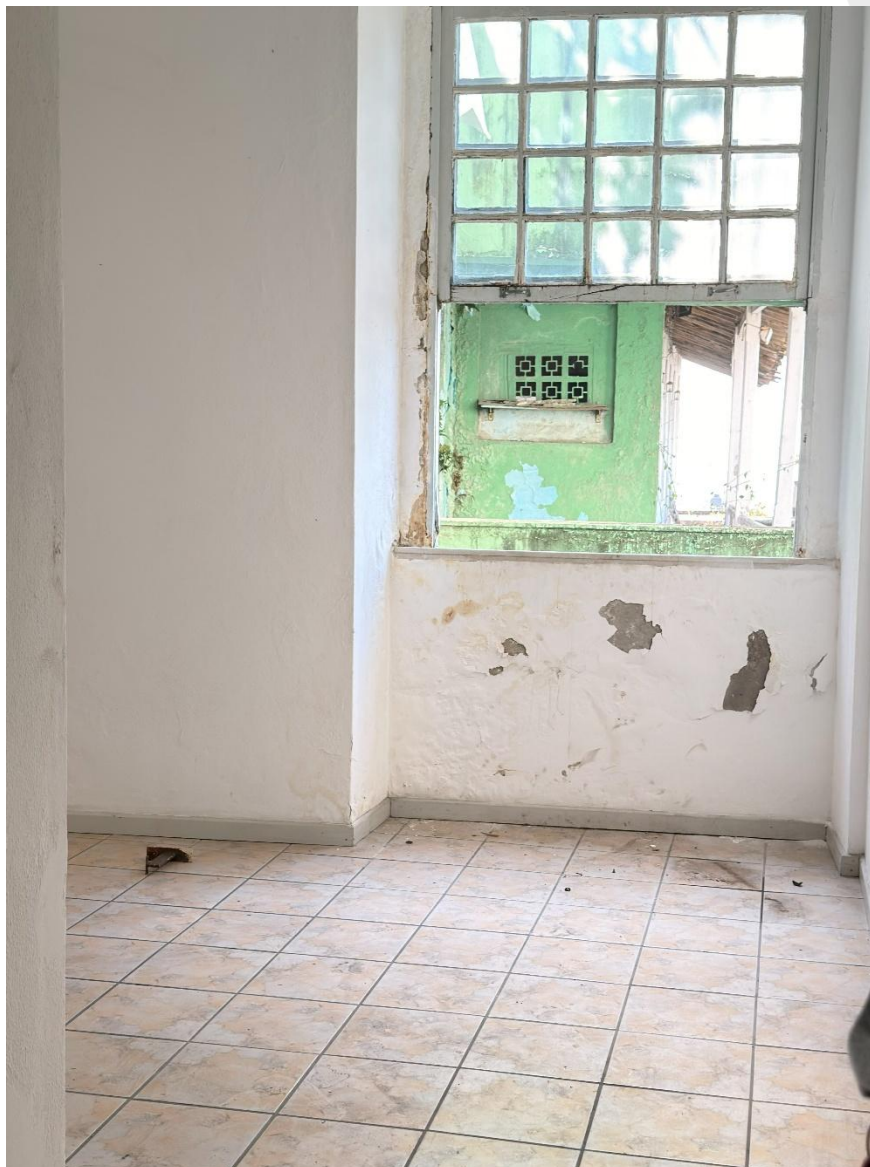
**Registro F-15 — Quarto de hóspedes — pavimento superior**

| <b>Elementos visíveis</b> | Quarto vazio, sem mobiliário, com esfarelamento de reboco e descolamento de pintura sob a janela aberta/quebrada. |
| <b>Situação constatada</b> | Avaria/Risco/Segurança |
| <b>Nível de risco</b> | Alto |
| <b>Legenda técnica</b> | Patologia típica de infiltração por falha de vedação da esquadria externa, evidenciando o processo de deterioração progressiva descrito na petição. Acesso desprotegido. |

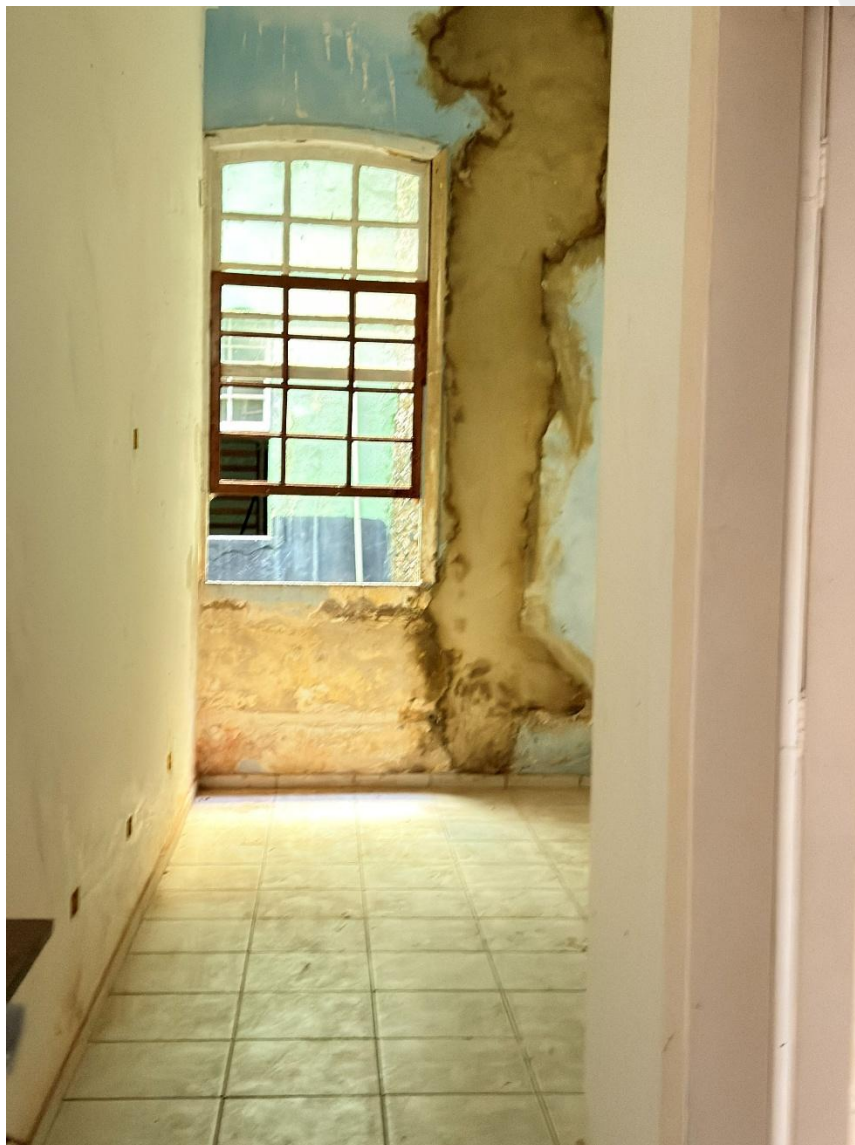
**Registro F-16 — Canto de parede — quarto do pavimento superior**

| <b>Elementos visíveis</b> | Mancha vertical extensa de infiltração crônica com proliferação de mofo escuro do teto ao piso. |
| <b>Situação constatada</b> | Avaria/Risco — infiltração crônica |
| <b>Nível de risco</b> | Alto |
| <b>Legenda técnica</b> | Patologia predial de infiltração ativa e prolongada, com contaminação biológica visível, agravando a deterioração das alvenarias coloniais. |

| Registro(s) | Achado | Remissão |
|---|---|---|
| F-16 | Infiltração crônica com proliferação de mofo em quarto do pavimento superior | Cap. V, alínea (e) |

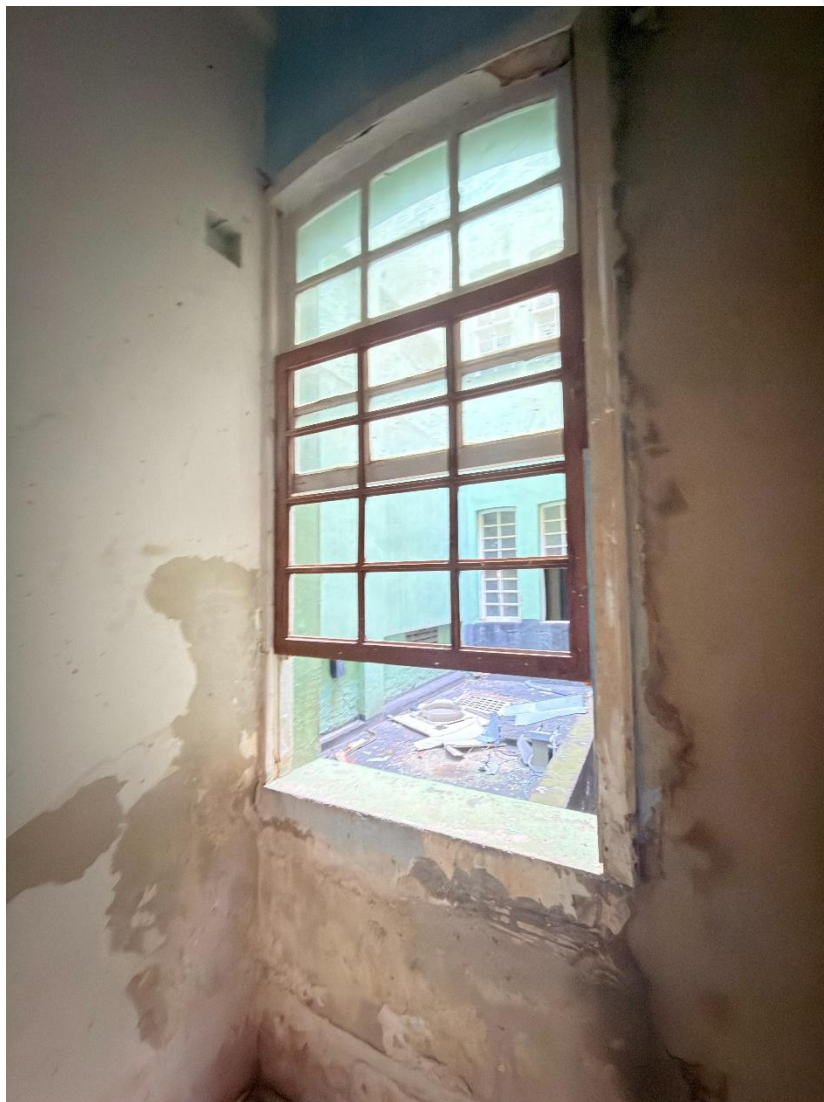
**Registro F-17 — Janela colonial — pavimento superior, voltada para o pátio**

| <b>Elementos visíveis</b> | Esquadria de madeira com múltiplas vidraças quebradas e ausentes, vão totalmente aberto às intempéries e à invasões. |
| <b>Situação constatada</b> | Perímetro rompido |
| <b>Nível de risco</b> | Alto |
| <b>Legenda técnica</b> | Registro central da fragilidade de perímetro apontada na petição: a ausência de vedação facilita tanto o ingresso não autorizado quanto a entrada de água pluvial, acelerando a degradação interna. |

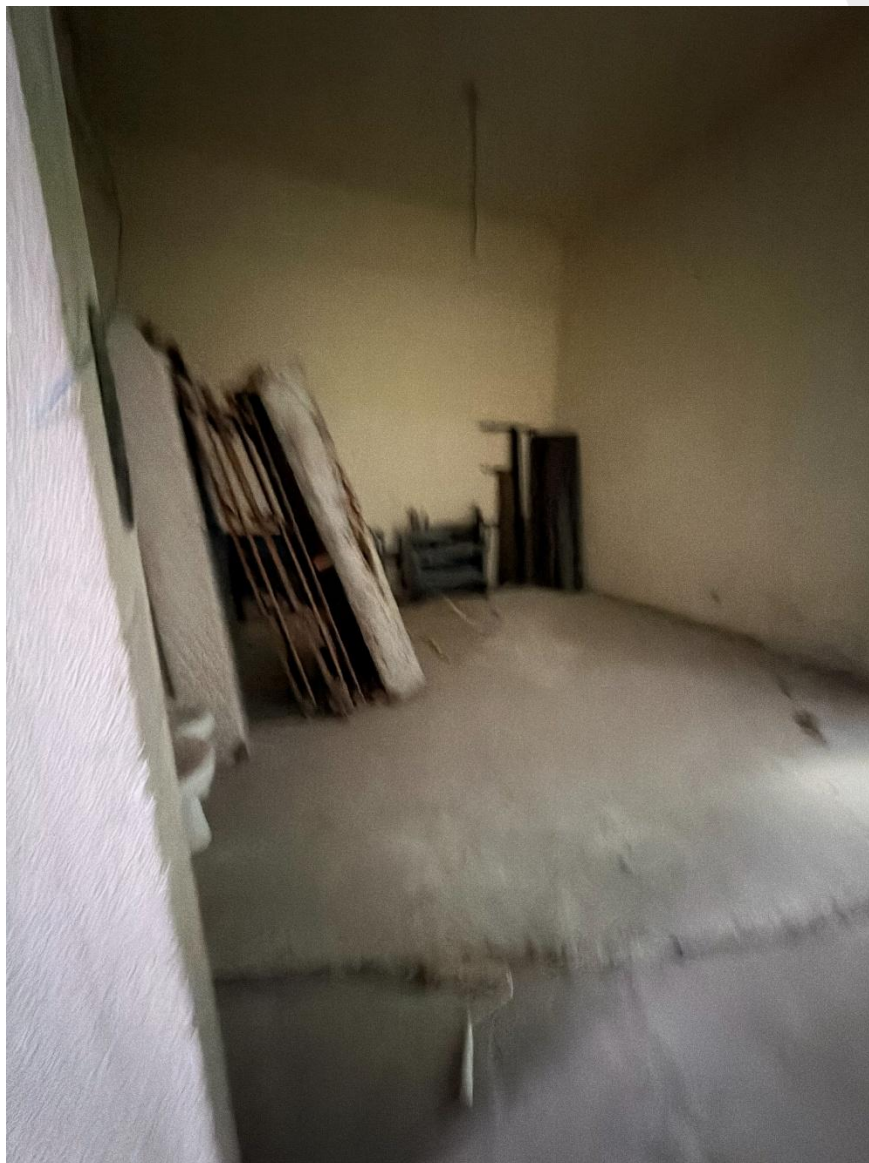
**Registro F-18 — Quarto desocupado — pavimento superior**

| <b>Elementos visíveis</b> | Ambiente vazio com tábuas e ripas de madeira de descarte acumuladas no piso. |
| <b>Situação constatada</b> | Desocupado — depósito informal |
| <b>Legenda técnica</b> | Unidade habitacional sem mobiliário funcional, utilizada informalmente para descarte de madeiras provenientes de camas desmontadas. |

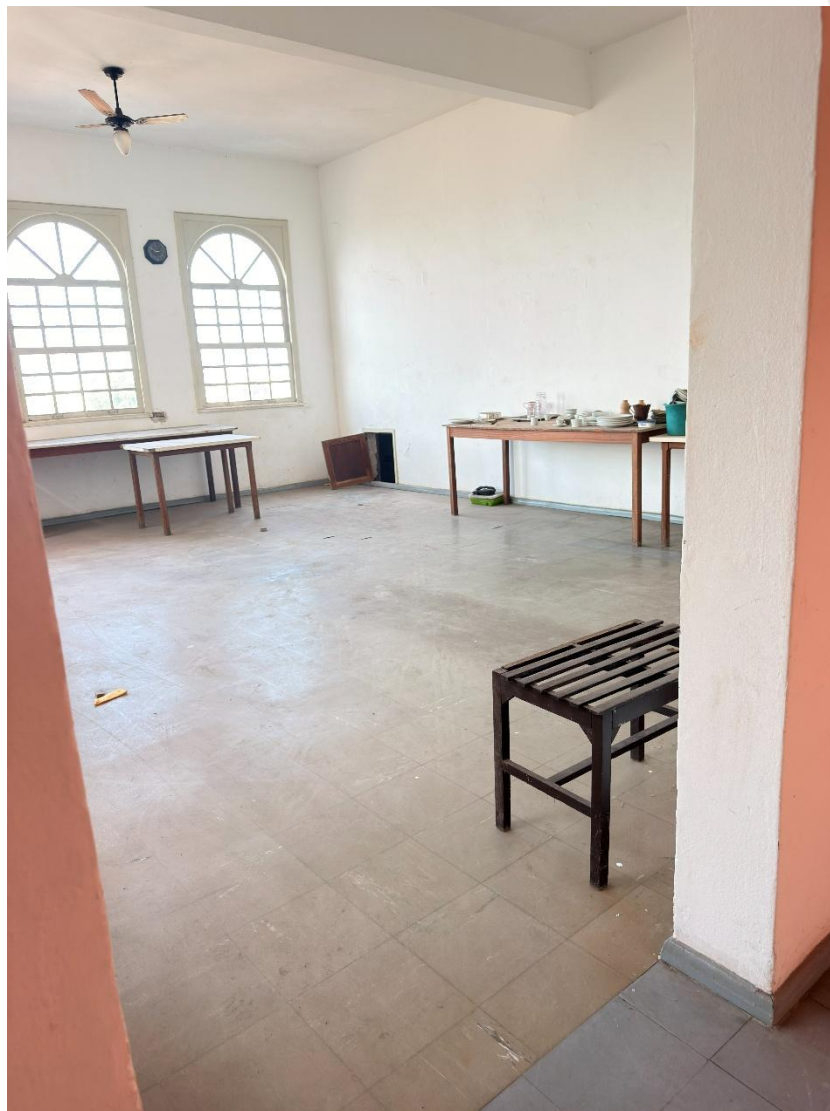
**Registro F-19 — Salão do restaurante**

| <b>Elementos visíveis</b> | Mesas e cadeiras de madeira rústica; pilhas de pratos e louças de porcelana organizadas sobre as mesas. |
| <b>Situação constatada</b> | Desativado — bens agrupados |
| <b>Legenda técnica</b> | Confirmação da existência do salão de restaurante mencionado na descrição da edificação, com louçaria remanescente a ser objeto de inventário no auto de arrecadação. |

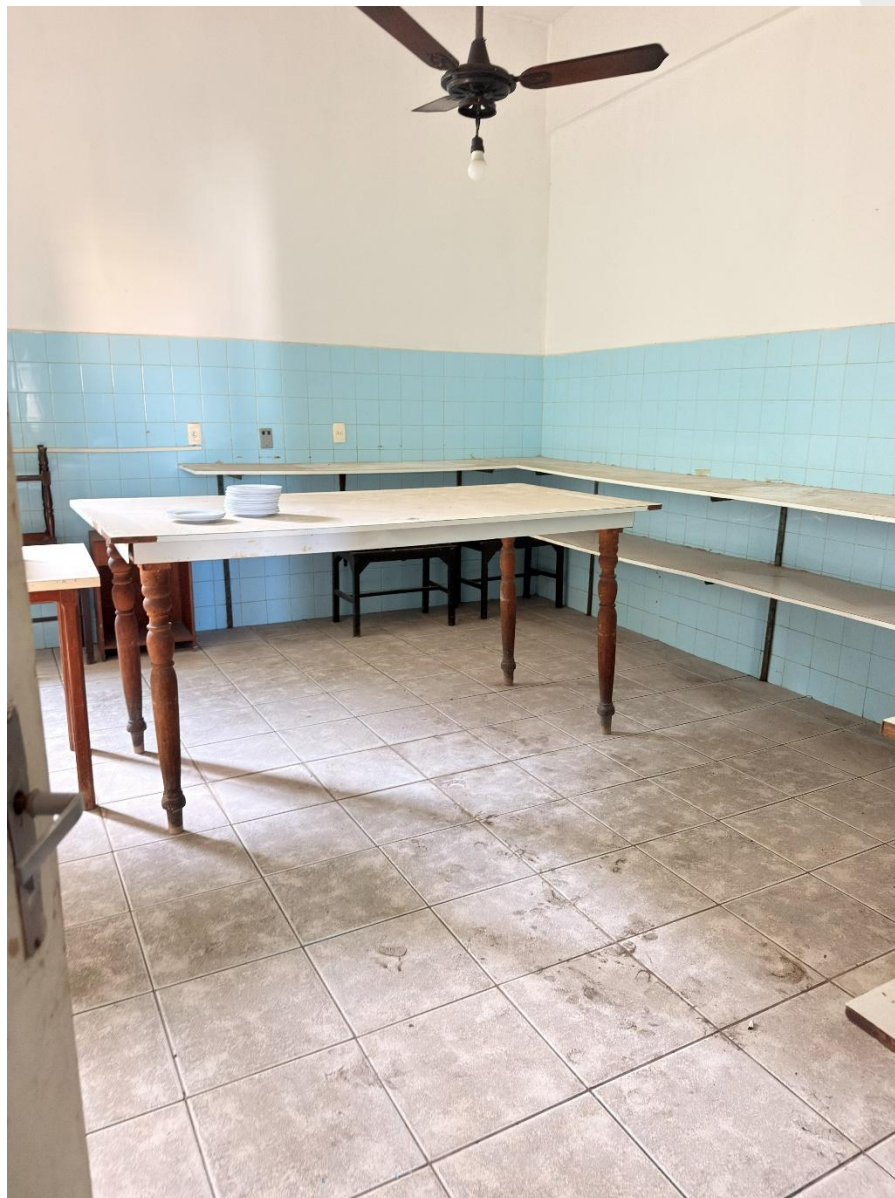
**Registro F-20 — Copa de apoio do restaurante**

| <b>Elementos visíveis</b> | Bancadas e prateleiras de apoio vazias, sem eletrodomésticos ou utensílios. |
| <b>Situação constatada</b> | Desocupada |
| <b>Legenda técnica</b> | Ambiente de apoio à cozinha, integralmente esvaziado de equipamentos móveis. |

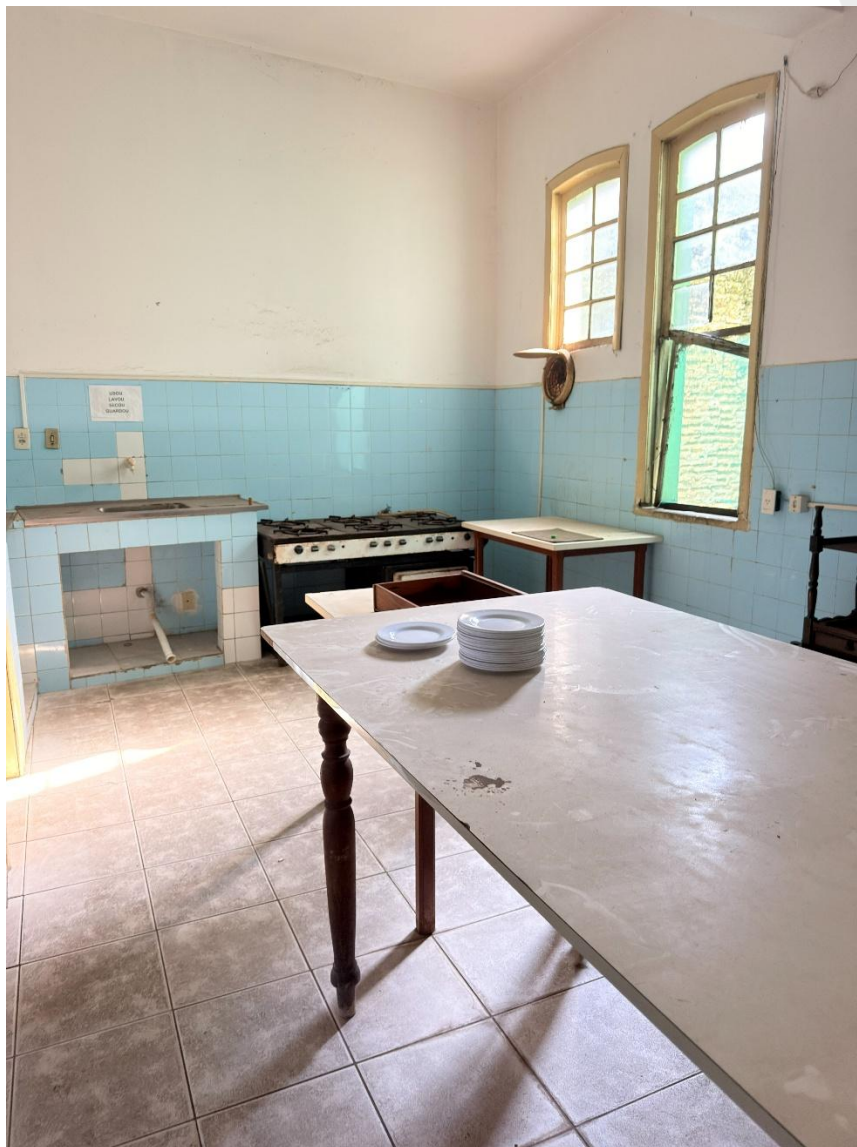
**Registro F-21 — Cozinha industrial**

| <b>Elementos visíveis</b> | Fogão industrial de seis bocas, com sinais de oxidação, e bancada de pia sem os metais sanitários. |
| <b>Situação constatada</b> | Inoperante |
| <b>Nível de risco</b> | Médio |
| <b>Legenda técnica</b> | Registro do fogão industrial expressamente mencionado no Capítulo III.3 da petição como bem móvel remanescente a ser incluído no auto de arrecadação. |

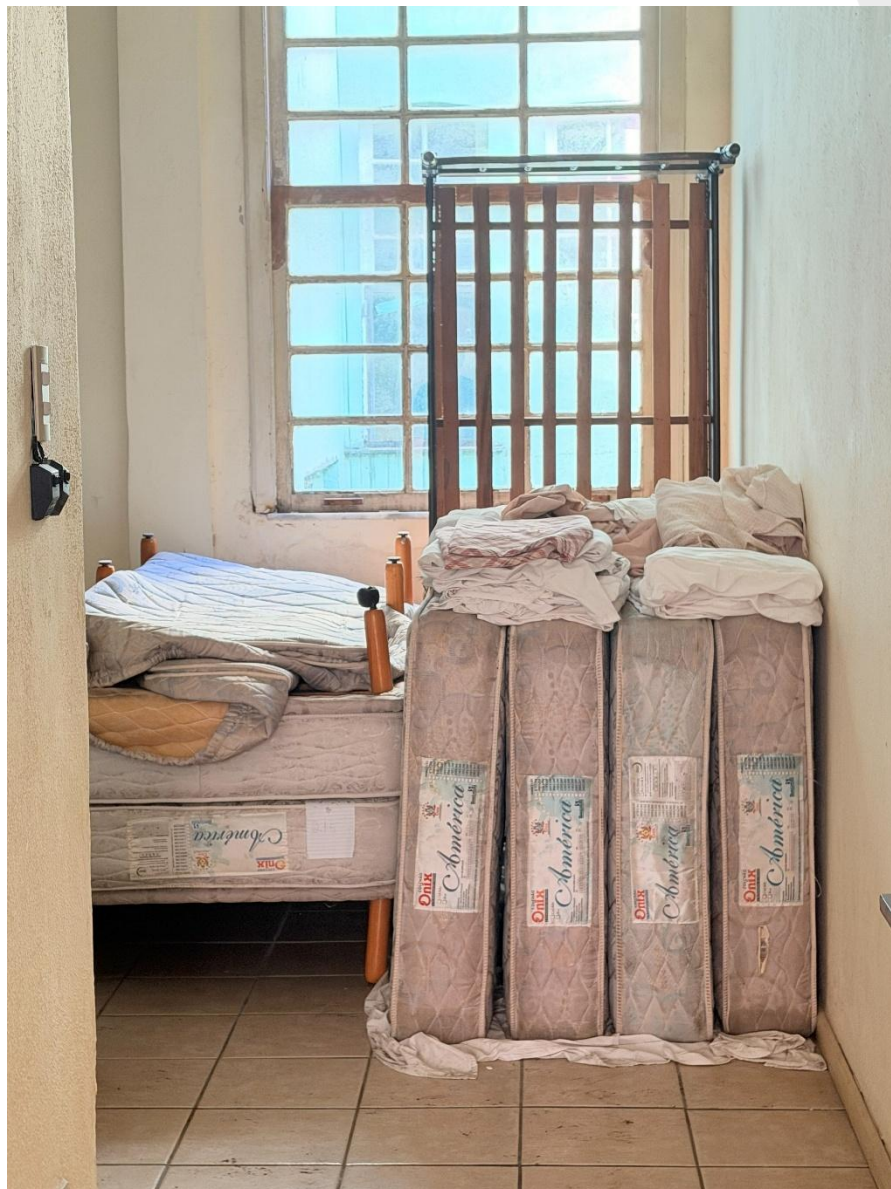
**Registro F-23 — Rouparia / depósito de enxoval — pavimento superior**

| <b>Elementos visíveis</b> | Colchões de solteiro empilhados e roupas de cama dobradas sobre cama colonial. |
| <b>Situação constatada</b> | Desocupado — bens remanescentes |
| <b>Legenda técnica</b> | Registro dos colchões referidos no Capítulo III.3 da petição ("poucos colchões"), em estado de conservação a ser confirmado no auto de arrecadação. |
