## ANEXO FOTOGRÁFICO DA VISTORIA IN LOCO

*Diagnóstico visual do estado de conservação predial e inventário do acervo remanescente do único ativo da Massa Falida*

| <b>Falida</b> | MASSA FALIDA DE HOTEL PELOURINHO LTDA. — CNPJ 14.511.398/0001-35 |
| <b>Data da vistoria</b> | 01 de setembro de 2026 |

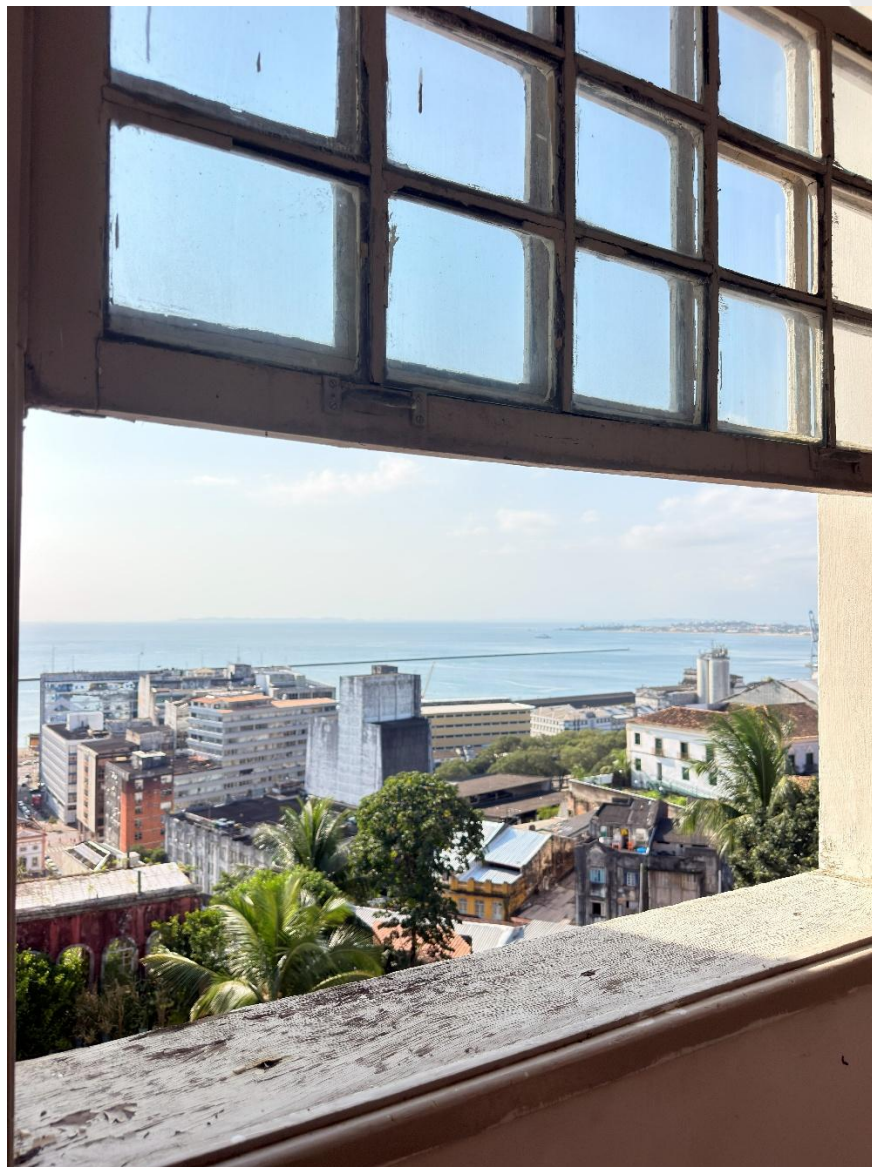
**Registro F-22 — Vista panorâmica — janela de pavimento superior**

| <b>Local / setor</b> | Vista panorâmica — janela de pavimento superior |
| <b>Elementos visíveis</b> | Vista desobstruída dos telhados do Pelourinho e da Baía de Todos-os-Santos. |
| <b>Situação constatada</b> | Não se aplica (dado urbanístico) |
| <b>Nível de risco</b> | Baixo |
| <b>Legenda técnica</b> | Registro do potencial de valorização comercial do imóvel, decorrente de sua localização privilegiada — elemento relevante para a formação de preço na avaliação judicial e na divulgação do edital de praça. |

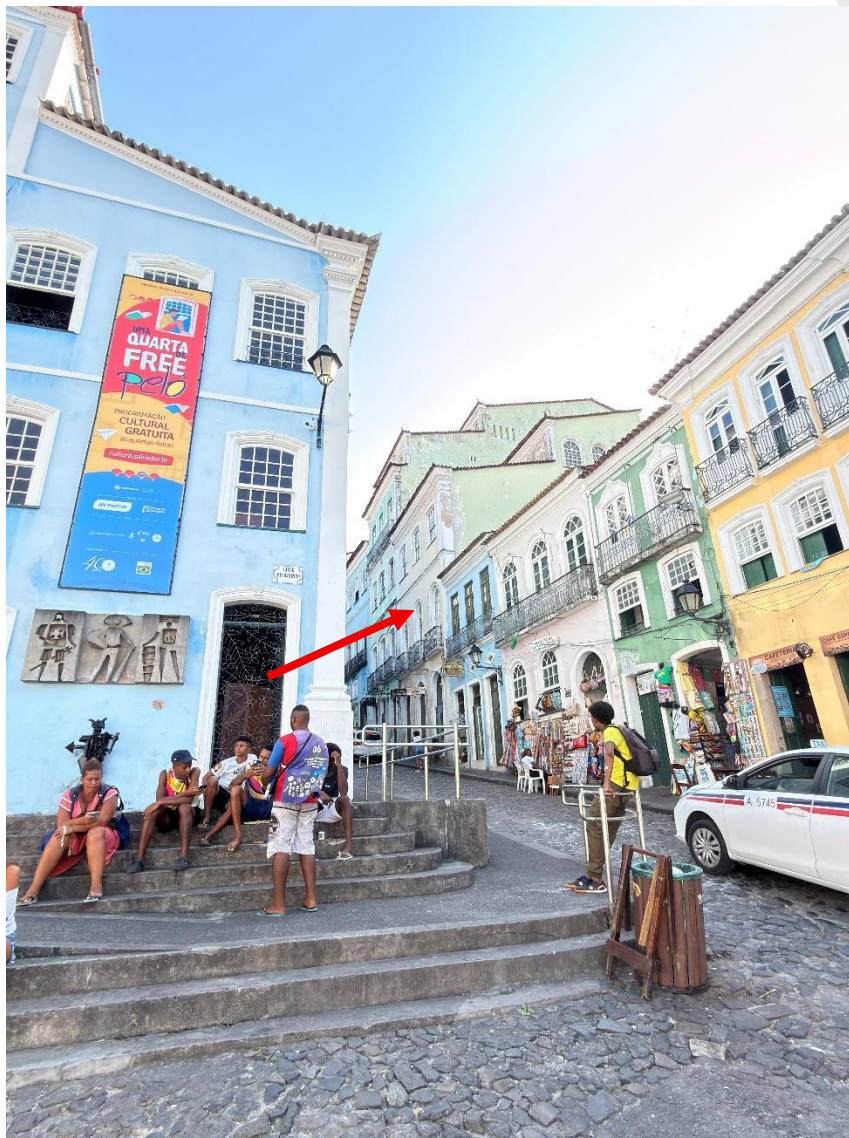
**Registro F-24 — Entorno imediato — Rua das Portas do Carmo**

| <b>Local / setor</b> | Entorno imediato — Rua das Portas do Carmo |
| <b>Legenda técnica</b> | Registro do entorno comercialmente ativo e de intensa circulação turística, corroborando a descrição da localização feita na petição. |
